# BSK ENGENHARIA

## LAUDO TÉCNICO DE AVALIAÇÃO

PREFEITURA MUNICIPAL DE CACIQUE DOBLE / RS

| <b>1.5 Finalidade de Avaliação</b> | <b>LAUDO TÉCNICO PARA AVALIAÇÃO DO<br/>CAMINHÃO BASCULANTE FORD –<br/>MODELO CARGO 2429B –<br/>ANO 2018/2019 –<br/>PLACA IYQ-2427</b> |

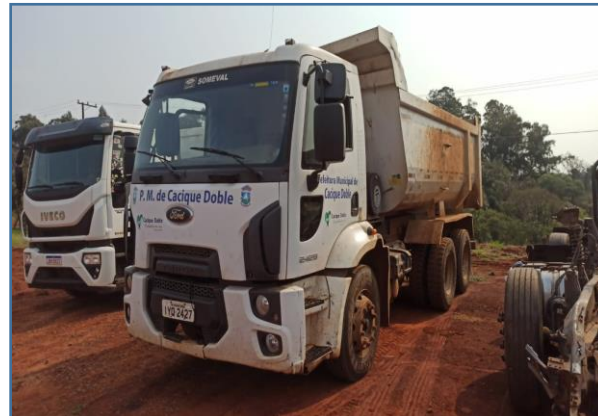
IMAGEM DO CAMINHÃO BASCULANTE NO ESTADO QUE SE ENCONTRAVA NO DIA DA AVALIAÇÃO

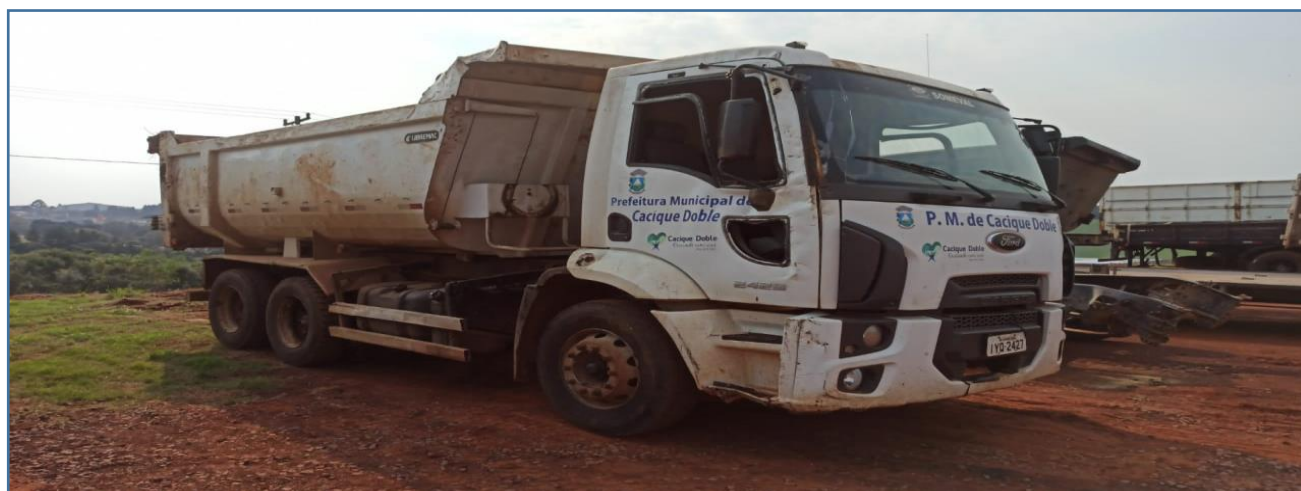
IMAGEM DA LATERAL DO CAMINHÃO BASCULANTE QUE FICOU MAIS DANIFICADA A LATARIA

| <b>LISTA PRÉVIA DE COMPONENTES MECÂNICOS PARA SUBSTITUIÇÃO E SERVIÇOS<br/>A SEREM REALIZADOS NO CAMINHÃO BASCULANTE FORD –<br/>MODELO CARGO 2429B – ANO 2018/2019 – PLACA IYQ-2427</b> | | | |
|---|---|---|---|
| 02 | SUBSTITUIR PORTA LADO DIREITO | 01 Unid. | R\$ 6.000,00 |
| 04 | SUBSTITUIR CANTO DA COLUNA LADO DIREITO | 01 Unid. | R\$ 1.000,00 |
| 05 | SUBSTITUIR VIDRO DA PORTA LADO DIREITO | 01 Unid. | R\$ 1.500,00 |

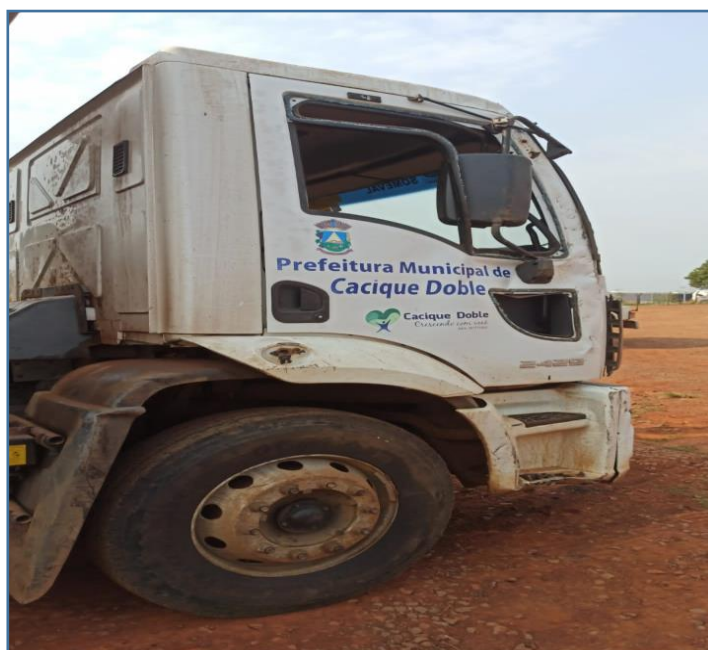
IMAGEM DETALHADA DO CAMINHÃO BASCULANTE, A LATERAL DIREITA DO MESMO FICOU TOTALMENTE DESTRUÍDA

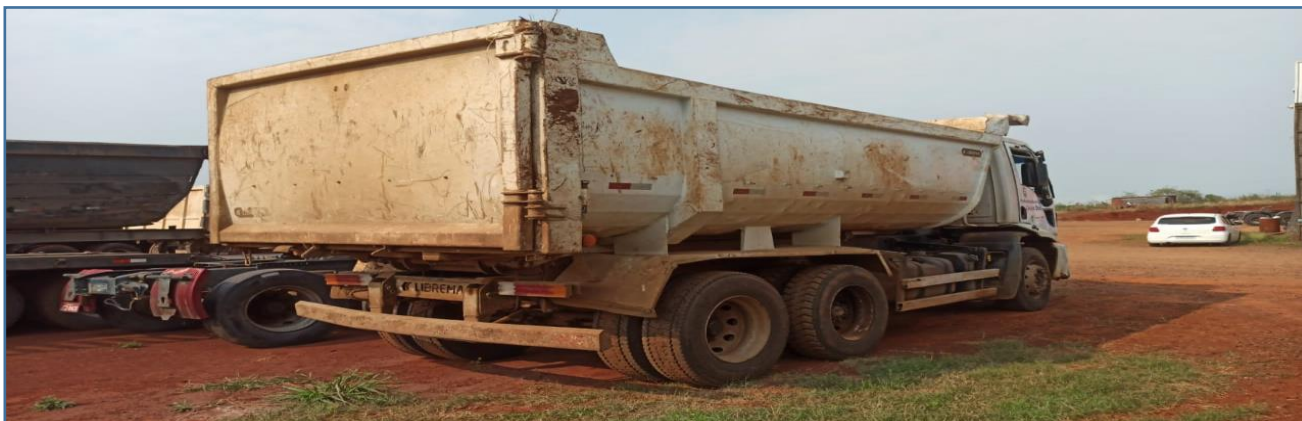
IMAGEM DA SUSPENSÃO DO CAMINHÃO BASCULANTE NO MOMENTO DO ACIDENTE

IMAGEM DA PARTE INFERIOR DO CAMINHÃO BASCULANTE NO MOMENTO DO ACIDENTE

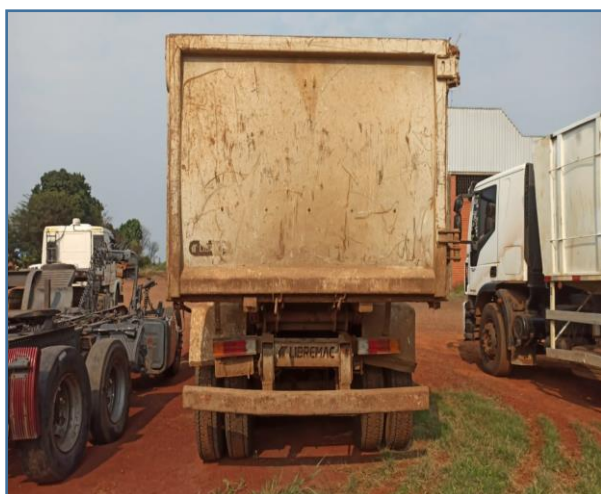
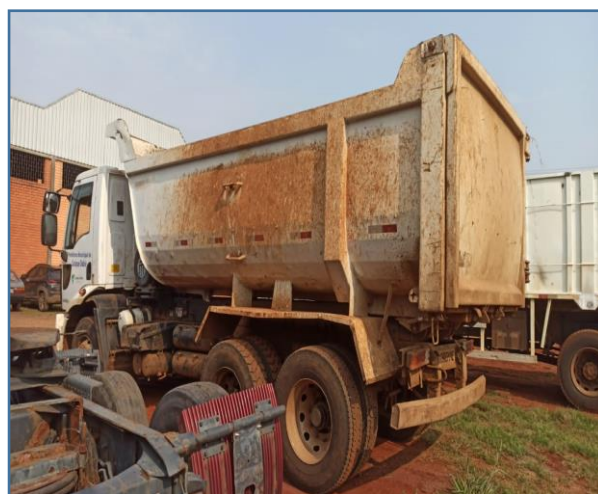
IMAGENS DA PARTE DE TRÁS DO CAMINHÃO BASCULANTE, ONDE JÁ PODEMOS VER SEU DESALINHAMENTO

| <b>LISTA PRÉVIA DE COMPONENTES MECÂNICOS PARA SUBSTITUIÇÃO E SERVIÇOS<br/>A SEREM REALIZADOS NO CAMINHÃO BASCULANTE FORD –<br/>MODELO CARGO 2429B – ANO 2018/2019 – PLACA IYQ-2427</b> | | | |
|---|---|---|---|
| 03 | REALIZAR ENDIREITAMENTO DO CHASSIS | 01 Unid. | R\$ 2.500,00 |
| 05 | REALIZAR ENDIREITAMENTO DA CAIXA DE CARGA | 01 Unid. | R\$ 3.000,00 |

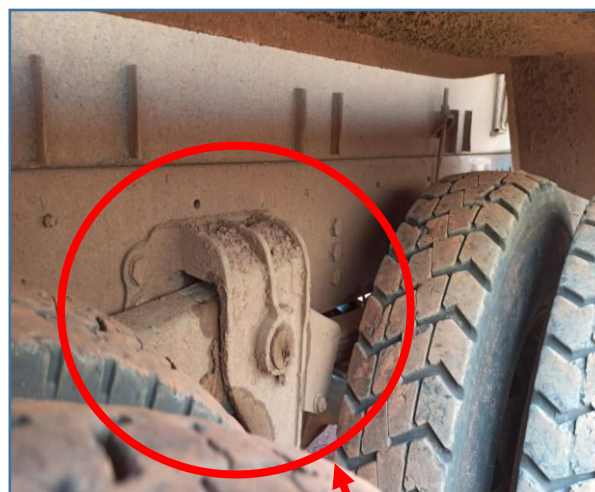
IMAGEM DE UM DOS BALANCINS DO CAMINHÃO BASCULANTE, AMBOS FICARAM DANIFICADOS

| <b>LISTA PRÉVIA DE COMPONENTES MECÂNICOS PARA SUBSTITUIÇÃO E SERVIÇOS<br/>A SEREM REALIZADOS NO CAMINHÃO BASCULANTE FORD –<br/>MODELO CARGO 2429B – ANO 2018/2019 – PLACA IYQ-2427</b> | | | |
|---|---|---|---|
| 08 | TROCAR BALANCINS | 02 Unid. | R\$ 500,00 |

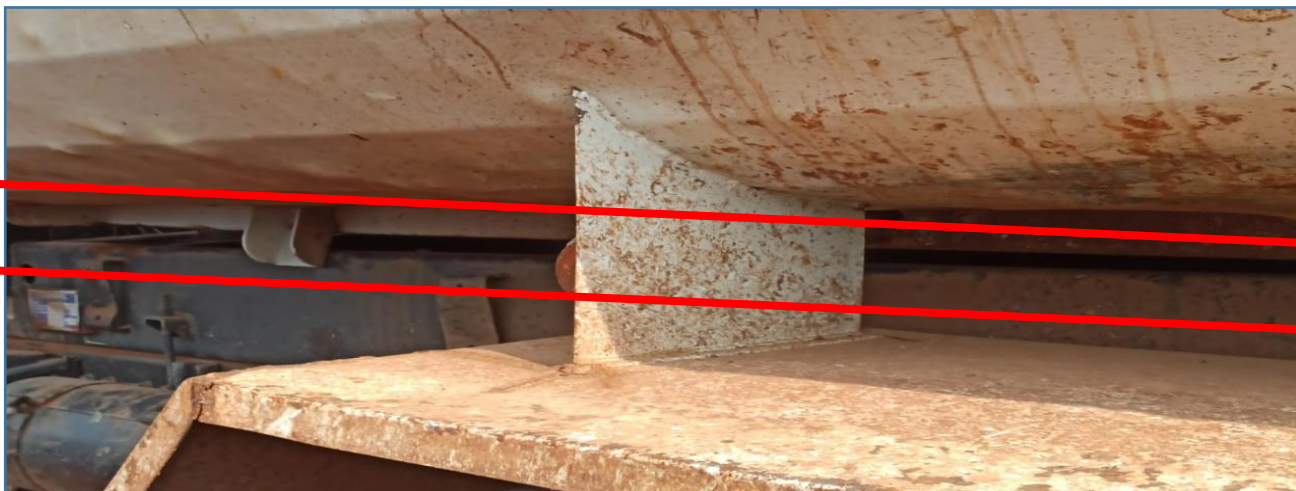
IMAGEM DA CAÇAMBA BASCULANTE E DO CHASSIS DO CAMINHÃO, PODEMOS VER CLARAMENTE COMO O MESMO FICOU TOTALMENTE DESALINHADO, COM UMA GRANDE ABERTURA ENTRE AMBOS. ESTE É O LADO ESQUERDO (LADO DO MOTORISTA)

| <b>LISTA PRÉVIA DE COMPONENTES MECÂNICOS PARA SUBSTITUIÇÃO E SERVIÇOS<br/>A SEREM REALIZADOS NO CAMINHÃO BASCULANTE FORD –<br/>MODELO CARGO 2429B – ANO 2018/2019 – PLACA IYQ-2427</b> | | | |
|---|---|---|---|
| 04 | REALIZAR ENDIREITAMENTO DO BERÇO | 01 Unid. | R\$ 1.800,00 |

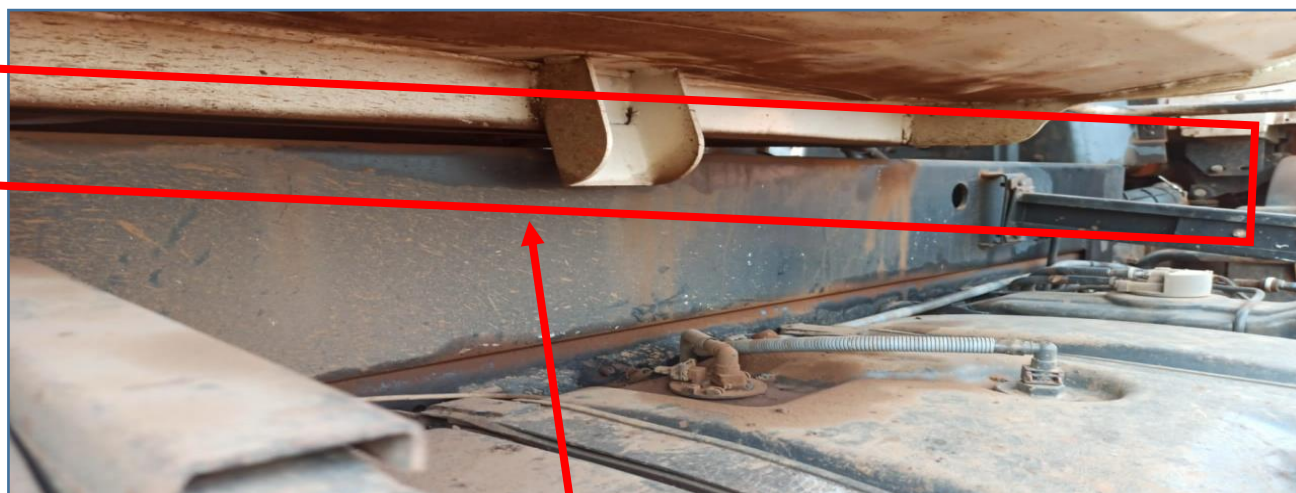
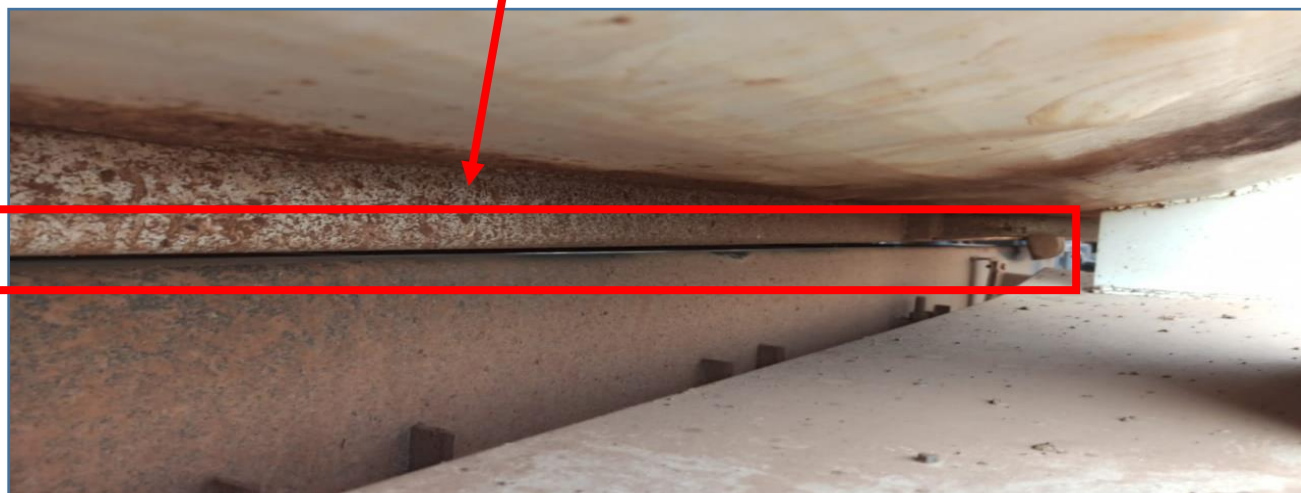
IMAGEM DETALHADA DO DESALINHAMENTO CITADO NA FOTO ACIMA DO LADO ESQUERDO (LADO DO MOTORISTA), JÁ NA FOTO ABAIXO PODEMOS VER O LADO OPOSTO ONDE HÁ UMA ABERTURA MÍNIMA ENTRE O CHASSIS E A CAÇAMBA BASCULANTE

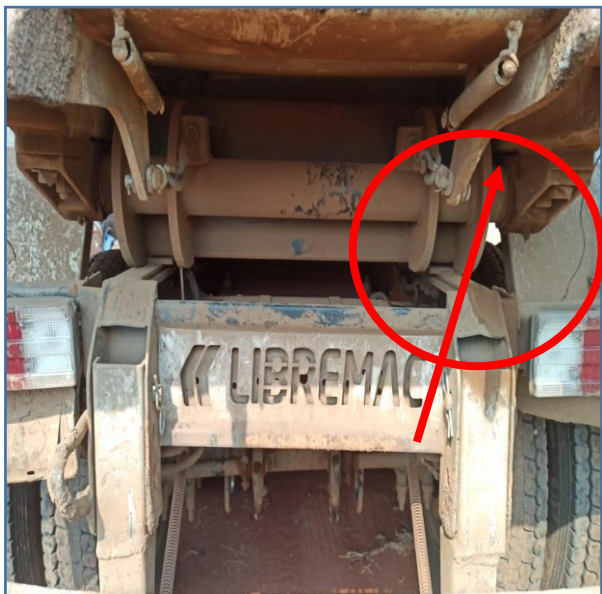
IMAGEM DA PARTE TRSEIRA DO CAMINHÃO BASCULANTE, PODEMOS VER CLARAMENTE O SEU DESALINHAMENTO

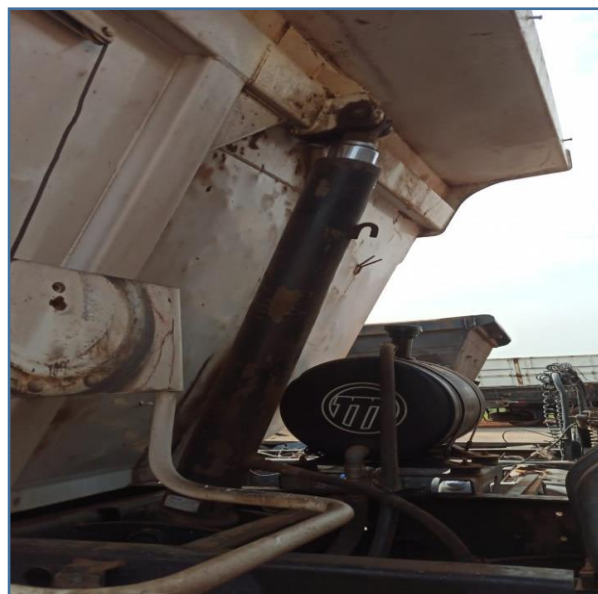
IMAGEM DO PISTÃO HIDRÁULICO, O MESMO AINDA NÃO PODE SER AVALIADO DETALHADAMENTE SOMENTE APÓS A SUA DESMONTAGEM PODEREMOS VER SE POSSUI ALGUM DANO

| <b>LISTA PRÉVIA DE COMPONENTES MECÂNICOS PARA SUBSTITUIÇÃO E SERVIÇOS<br/>A SEREM REALIZADOS NO CAMINHÃO BASCULANTE FORD –<br/>MODELO CARGO 2429B – ANO 2018/2019 – PLACA IYQ-2427</b> | | | |
|---|---|---|---|
| 07 | REALIZAR A INSTALAÇÃO DO CILINDRO HIDRÁULICO | 01 Unid. | R\$ 1.000,00 |
| <b>Observações:</b><br>- Poderá haver itens cujos quais não estão contabilizados neste laudo por uma não visibilidade ou por falta de testes (cilindro hidráulico de levantamento da caçamba é um item que se inclui neste caso), por isso podem ter ficado de fora e consequentemente poderá haver a necessidade de algum aditivo. Os componentes mecânicos e serviços citados neste laudo foram levantados sem o caminhão basculante estar desmontado.<br>- Caso o município de Cacique Doble / RS decida realizar licitação ou pregão eletrônico para a realização do conserto do caminhão basculante, recomendo que o mesmo seja visto in loco pelos participantes do processo licitatório para que possam avaliar a todos os itens;<br>- Pequenas miscelâneas como parafusos, arruelas, porcas, etc, não foram consideradas. | | | |

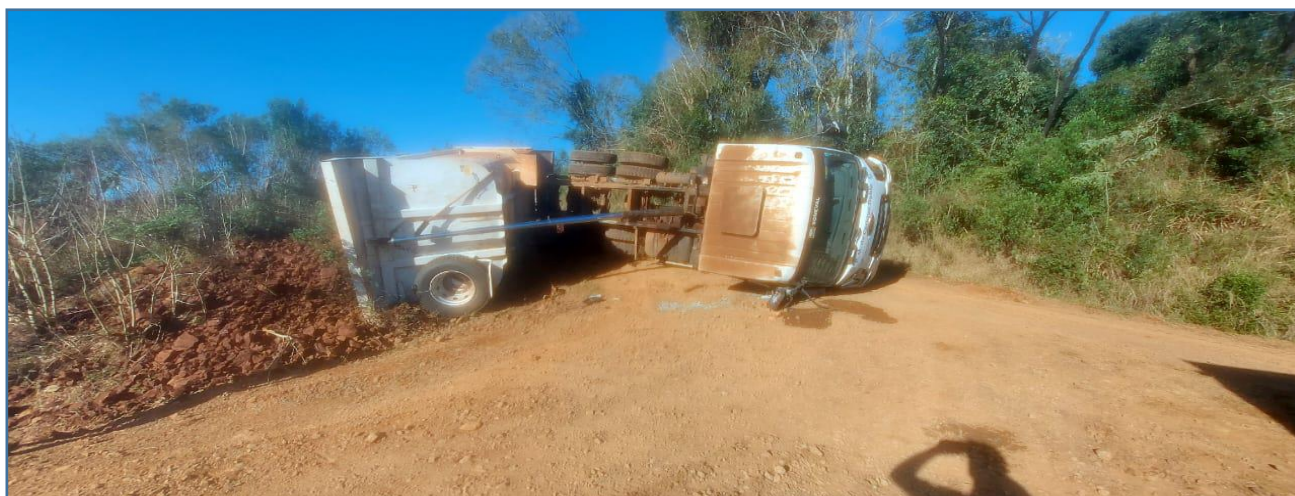
IMAGEM DO CAMINHÃO BASCULANTE NO DIA DO ACIDENTE
