LAUDO TÉCNICO

1.4 Tipo de bem móvel: Caminhão VW/24.220 EURO3 WORKER; motor

1.5 Finalidade do Laudo: Laudo técnico da atual situação do motor e

levantamento para troca de peças.

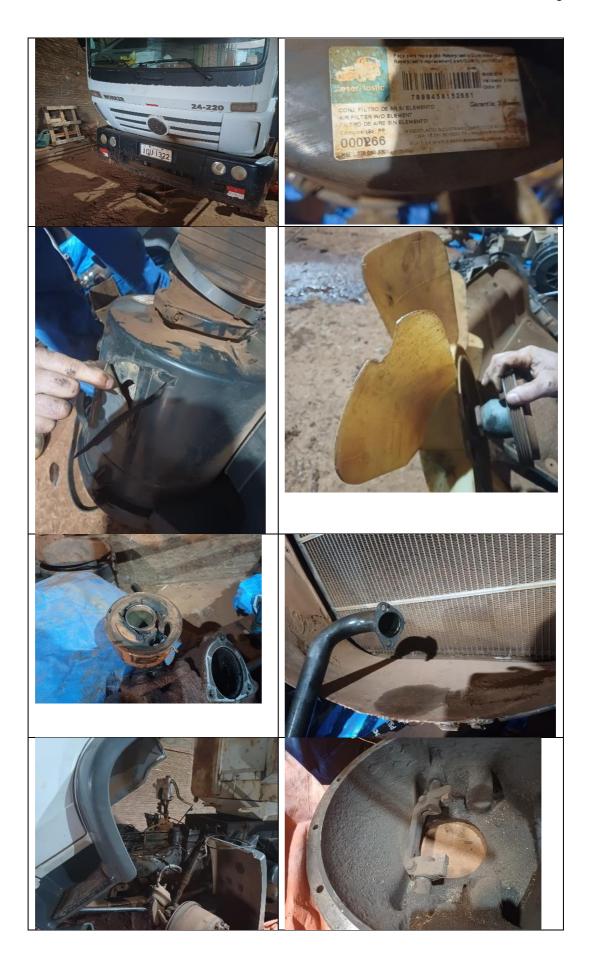
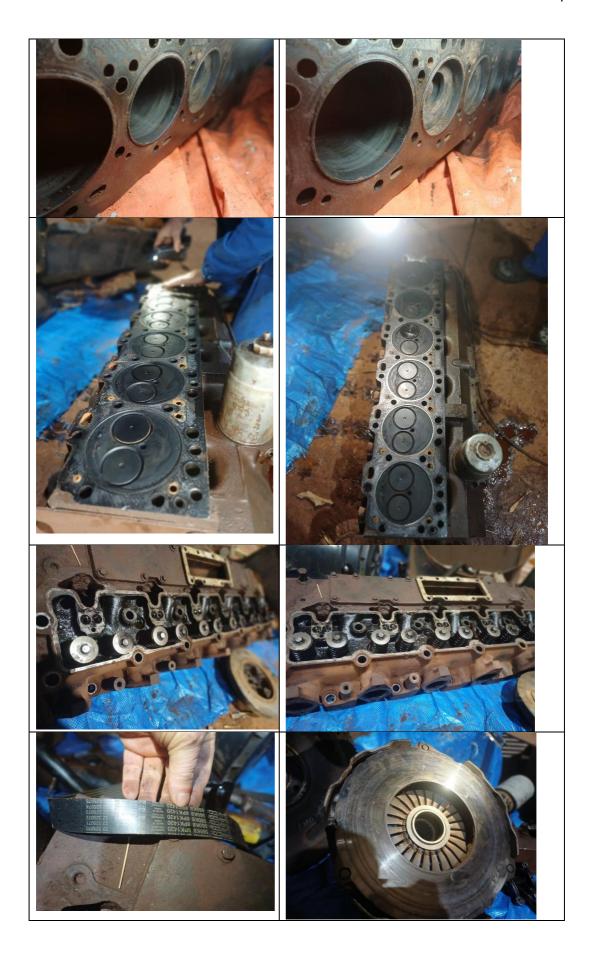
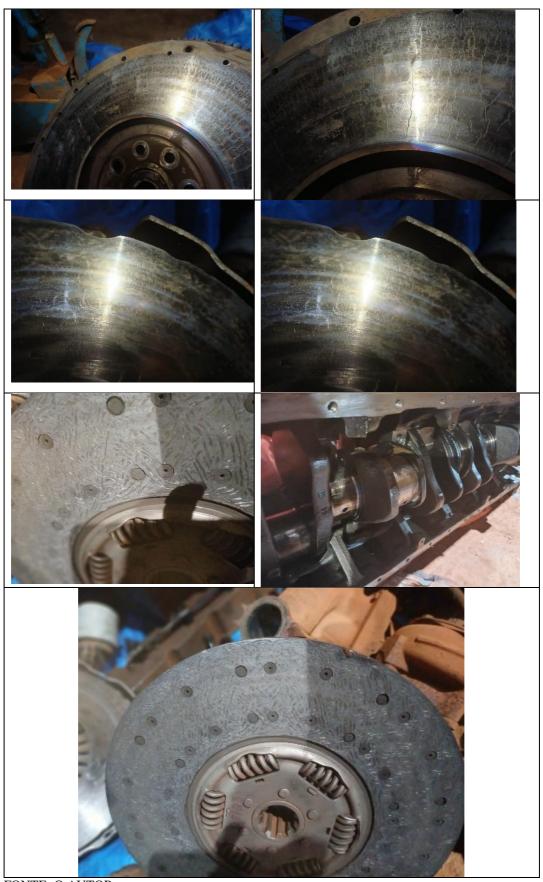
A seguir, tem-se o quadro de imagens do motor.

FONTE: O AUTOR.

A seguir o *check list* das peças a serem trocadas:

Tendo embasamento, relatório fotográfico e *check list* de itens e por haver constatado no local do serviço e no período acima as informações relativa às descrições dos itens para a execução do serviço, em análise o motor sofreu danos por possível entrada de poeira da admissão de ar devido ao suporte de filtro quebrado, como mostra no quadro de imagem do item 4.0. Outro ponto a ser destacado é que encontrou-se possível vestígio de diesel no carter, onde pode haver ocasionado o desgaste do virabrequim. A presente avaliação técnica confirma as peças que devem ser trocadas descritas no quadro do item
